RAPPORT D'ENQUÊTE SUR UN ÉVÉNEMENT AÉRONAUTIQUE
A99W0144

RISQUE DE COLLISION

LE BOEING 747-200 DE KOREAN AIR HL-7471

LE BOEING 747-200 DE LUFTHANSA D-ABZH

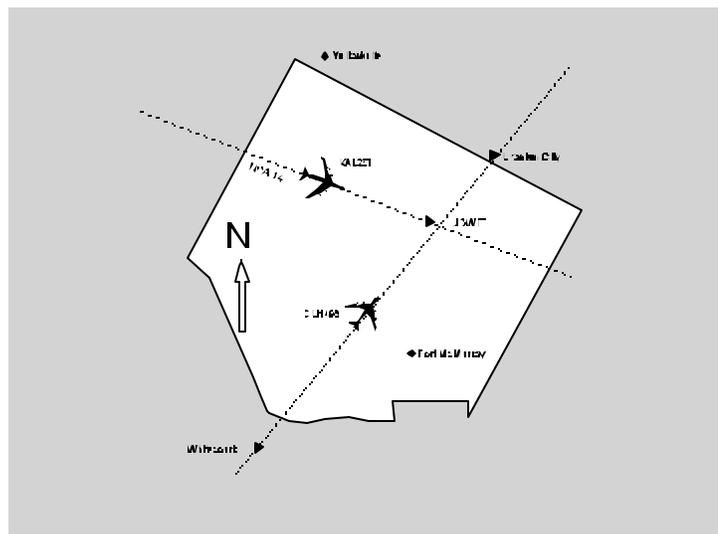
Figure 1 - Secteur Bison

Le vol KAL257 se trouvait sur la trajectoire 14 de la zone de contrôle nord (NCA 14) qui débute dans un secteur non-radar et se poursuit dans le secteur Bison. Les données du vol KAL257 devaient donc déjà se trouver dans le NADS. Le vol DLH493 devait passer du secteur Bison à un secteur non-radar se trouvant au nord de Bison. Les données du vol devaient être entrées dans le NADS avant que

Le secteur Bison utilise des procédures radar et des procédures non-radar pour contrôler la circulation aérienne. En vertu des procédures de l'ACC d'Edmonton, les données des appareils évoluant dans les secteurs environnants non contrôlés par radar doivent être entrées dans le Système d'affichage de l'espace aérien du Nord (NADS). C'est le contrôleur du secteur Bison qui doit confirmer que toutes les estimées reçues et tous les départs autorisés des appareils sous sa responsabilité ont bien été entrés dans le système. Les contrôleurs du NADS peuvent aider les contrôleurs de secteur en assurant le service de contrôle non-radar aux appareils en vol IFR, mais l'espacement des appareils demeure sous la seule responsabilité du contrôleur de secteur.
